### 3. 被圧水下的の注入止水性

#### 3. 1 試験概要

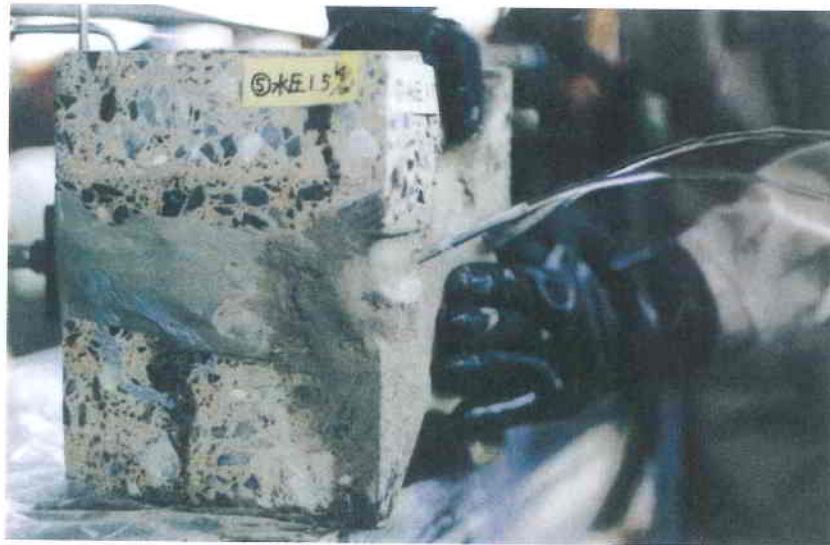
写真-3. 1 漏水状況（試験体No. 3）

漏水試験の結果は、表-3. 1の通りである。試験結果の一例として、水圧0.1MPaにおける漏水量をみると、試験体No. 1が1.9、No. 2が75.6、No. 3が98.9ml/cm・minであり、No. 1は、しみ出す程度、No. 2及び3は激しく吹き出した。試験体No. 3の漏水状況を写真-3. 1に示す。

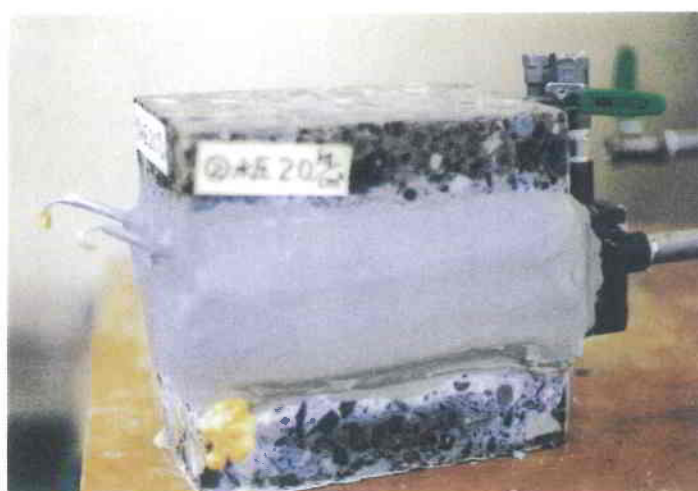
写真－3. 2 注入施工後の状況（試験体No. 1）

- (1) 漏水していても注入準備は支障なくできた。
- (2) 0.2MPaの水圧が作用し、漏水していてもNLペーストが注入充填できた。
- (3) 注入充填後に一部に漏水が生じたが、これはNLペーストが充填されることによって止水することができた（写真－3. 2）。

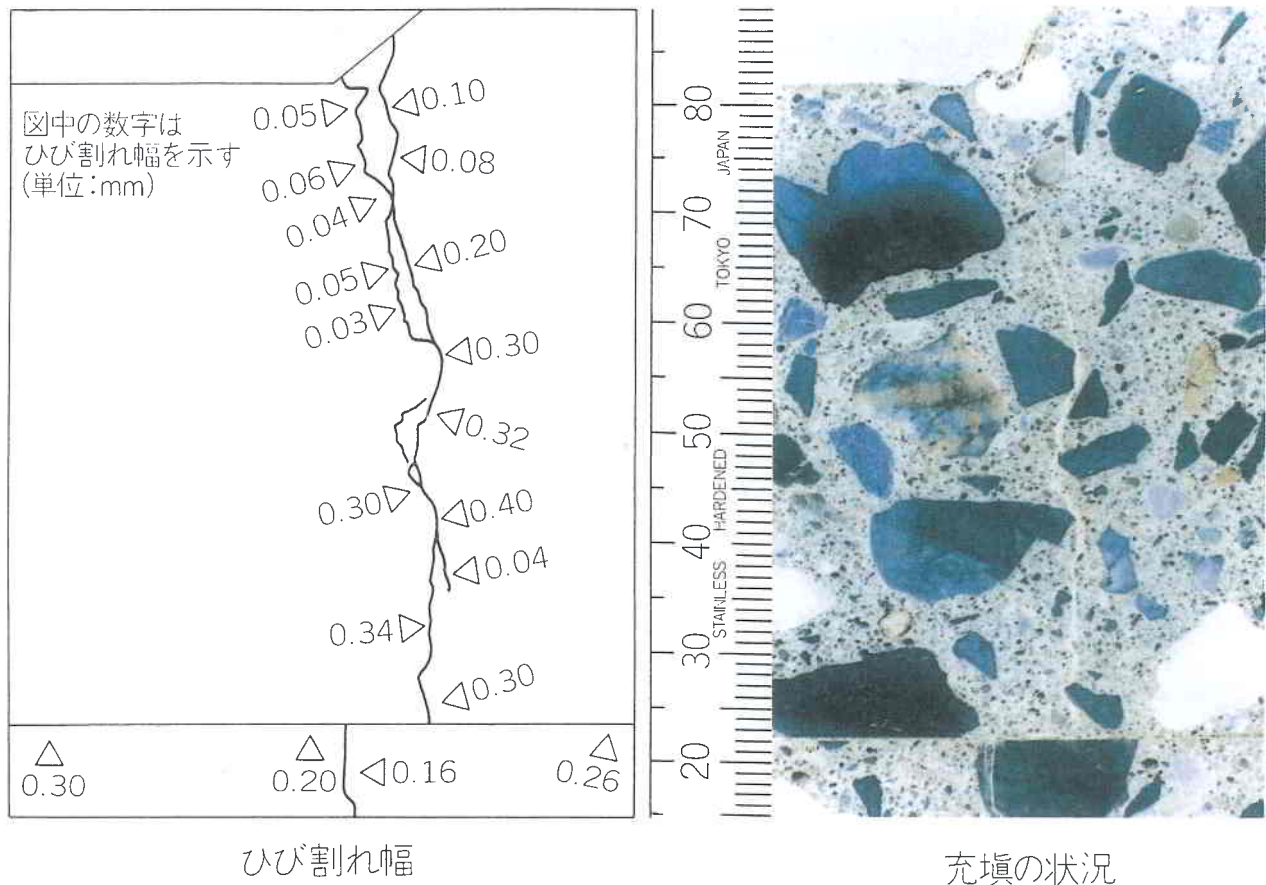
写真-3.4 充填状況の例

注入充填されているひび割れ幅の測定結果の一例を写真-3.3及び3.4に示す。写真から、水圧が作用していても、発泡膨張圧力によって、漏水が問題となる0.03~0.06mm程度の幅の狭いひび割れにも充填されていることが判る。

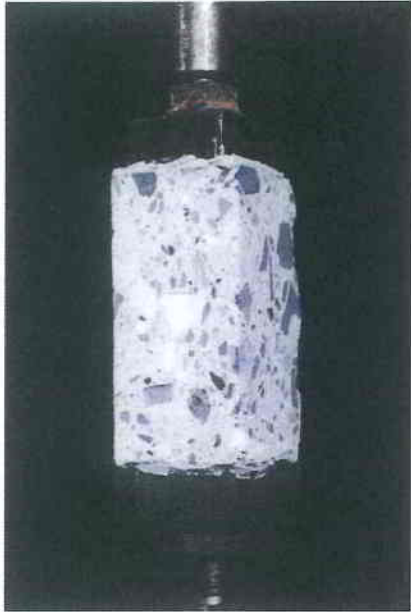
写真-3.5 試験体

引張試験用の試験体を写真-3.5に、試験体の取付け状況を写真-3.5に示し、試験結果を表-3.5に示す。表には参考までに、水圧を作用させないで施工した場合の結果を併記した。表から、注入充填されたひび割れ部の接着性について、次の事項が明らかである。
